丸亀城石垣崩落復旧整備事業復旧方針

○復旧方針(全体)

○復旧方針（個別）

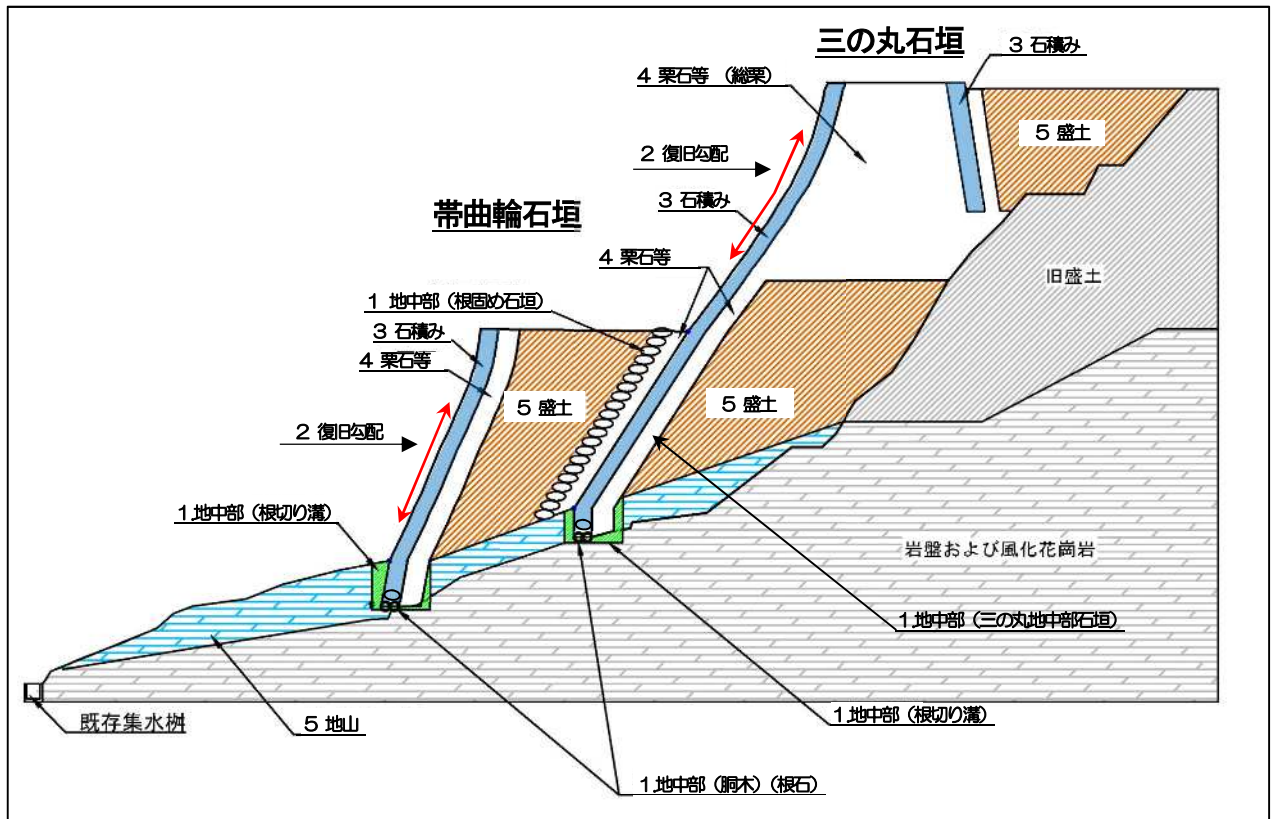
石垣断面図（崩落前）

1. 地中部（根固め石垣、三の丸地中部石垣、根切り溝、根石、胴木）

- (1) 調査により明らかとなった崩落前の石垣構造の形状に極力復旧する。
- (2) 崩落前は地中部にあり、崩落により元の位置が分からない石材についても、回収位置等から元の位置を推測し、復旧する。
- (3) 三の丸石垣ならびに帯曲輪石垣最下段に残存する遺構である根石（三の丸のみ）および根切り溝は、保存を最優先とし、直上からの復旧（積直し）が難しい場合は、遺構の保存と石垣の安定性の観点から現代工法も視野に復旧を行う。
