## 第8章 現状変更等の取扱い基準

# 史跡快天山古墳 保存活用計画書

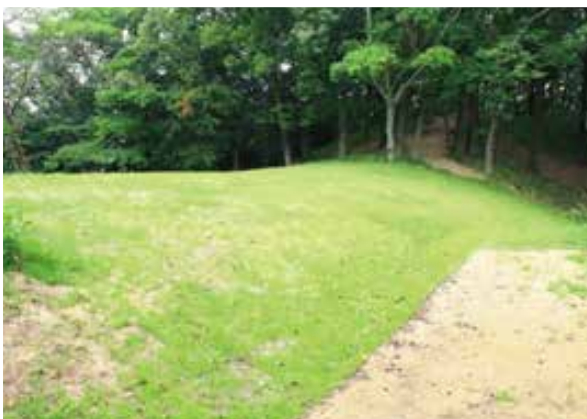
1 盛土・芝張による墳丘養生

構成要素の種別		現状と課題	保存のための整備
(1) 本質的価値を構成する要素	①墳丘及び外表施設 (A 1 地区)	土地改変に伴う墳丘分断部分や墳丘西部の建設残土投棄部分については、盛土による復旧と残土漉き取り後、芝張りにより養生を行っている。前方部の形状はいまだ不明瞭である。	前方部や東西のくびれ部付近については、追加の発掘調査を行い墳端部を確認するとともに、後世の建設残土の除去を行う。
	②埋葬施設 (A 1 地区)	3 基の石棺については、昭和 25 年の調査資料によって形状等が把握できない。平成 29 年度の近世墓の発掘調査により、近世墓の地下遺構が、石棺近辺にまで及んでいることを確認している。	3 基の石棺については、第 1 号石棺内部の水分量の計測を継続するとともに、現状の保存状況を把握することを目的とした発掘調査を行う。この調査時に、保存状況だけでなく石棺の形状等のデータを十分に収集し、整備の方法を検討する。
(2) 本質的価値に関連する諸要素	近世墓 (A 1 地区)	石塔地下の構造が古墳の埋葬施設と複合する。	石棺 3 基にあわせた、発掘調査を行いその成果を踏まえ、今後対応を考える。
	古代火葬墓 (A 2 地区)	調査後埋め戻して保存している。	史跡指定範囲東部においては、望ましい整備の在り方を今後検討する。
	墳丘に隣接する地形 (A 2・B・C 地区)	墳丘東部においては、鶏舎建設により平坦地が構築されている状況で旧地形をとどめていない。	史跡指定範囲東部においては、望ましい整備の在り方を今後検討する。

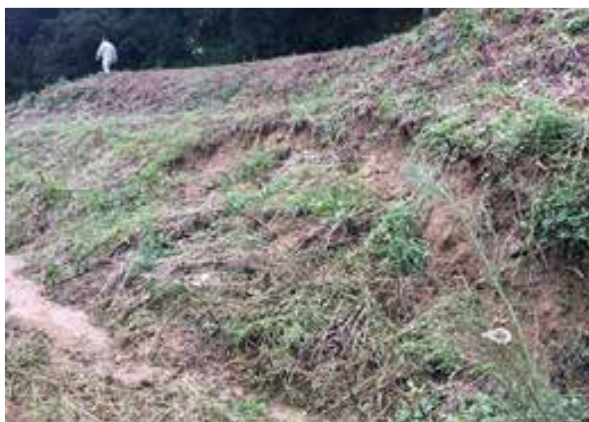
1 整備計画地東部急斜面部

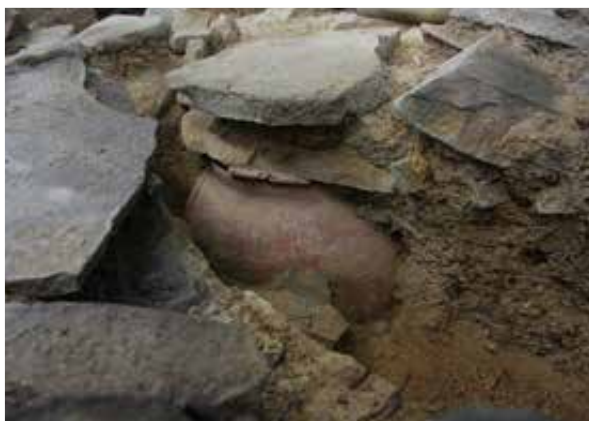
3 平成29年度近世墓検出状況（有雅墓下）

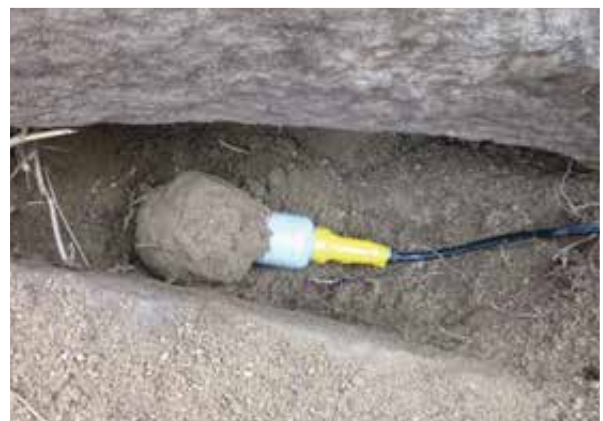
4 第1号石棺内水分計設置状況

今後の発掘調査および雨量、水分計測により得られた竪穴式石槨・粘土槨の埋設環境に応じ保存したうえで展示手法を検討する。
